***Projeto de Definição de Boas Práticas na
Aplicação de Vernizes e Esmaltes em Folha de
Flandres na Produção***

Tese de Mestrado

Colep

Julho de 2014

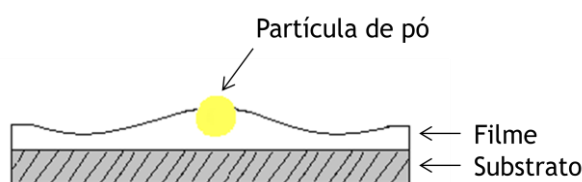
Figura 13 - Representação ilustrativa de uma partícula de pólen de pinheiro sobre um revestimento branco esmalte.

No ensaio realizado com aplicação de pólen de pinheiro, sobre uma folha virgem e sobre uma folha revestida a húmido, verificou-se que não ocorre a formação de poros. O que se verificou foi a formação de pontos salientes em que é possível visualizar a impureza no interior. A este tipo de defeito, na literatura, é atribuído a designação de olhos de peixe.

Na Figura 13 encontra-se uma representação ilustrativa do comportamento do filme na presença de pólen de pinheiro. A partícula de pólen ao depositar-se sobre o revestimento húmido provoca um transporte de massa por capilaridade da região envolvente da partícula para a região onde esta se encontra. Este facto faz com que a espessura do filme aumente junto da partícula de pólen e diminua na região circundante. O comportamento do filme é explicado por uma diferença de tensão superficial entre o revestimento e partícula de pólen, a tensão superficial do pólen é maior do que a tensão superficial do filme [8,9].

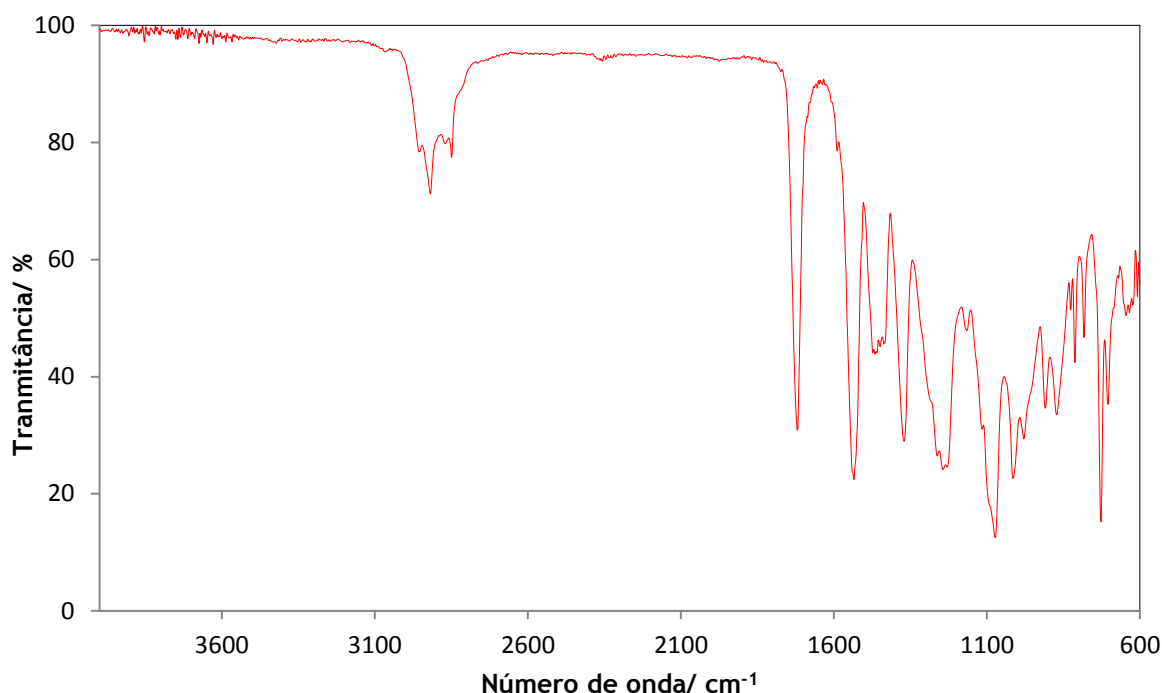
Figura 25 - Espectro de infravermelho do lote 1.

No espectro de infravermelho encontram-se as bandas características de uma resina do tipo poliéster. As principais bandas do espectro encontram-se descritas e caracterizadas na Tabela 1.

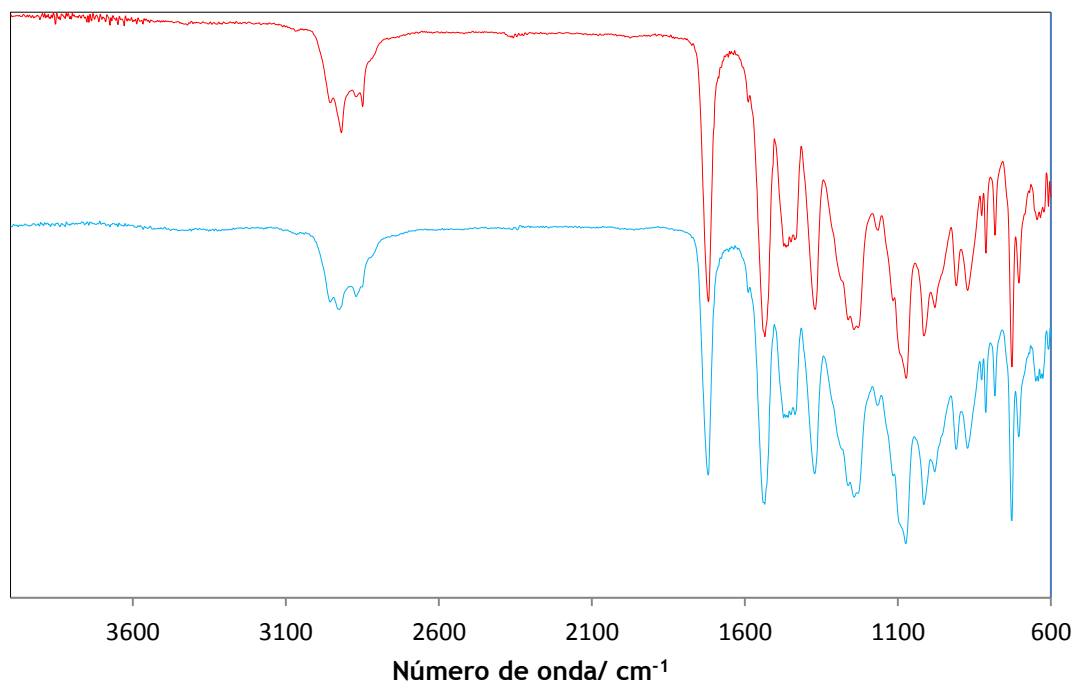
Figura 26 - Espectros de infravermelho do lote 1 (linha vermelha) e do lote 2 (linha azul).

Para uma melhor comparação entre os espectros de IV elaboraram-se gráficos com a sobreposição de dois espectros de IV. Na Figura 26 encontra-se a sobreposição do espectro do lote 1 e do lote 2 e em anexo é possível visualizar os gráficos com a sobreposição dos espectros de IV do lote 1 com o lote 3. Da análise dos gráficos verificou-se que os espectros possuem os mesmos picos para os mesmos comprimentos de onda, aproximadamente. Este facto significa que a composição química de cada lote, relativa aos sólidos, pode ser a mesma.

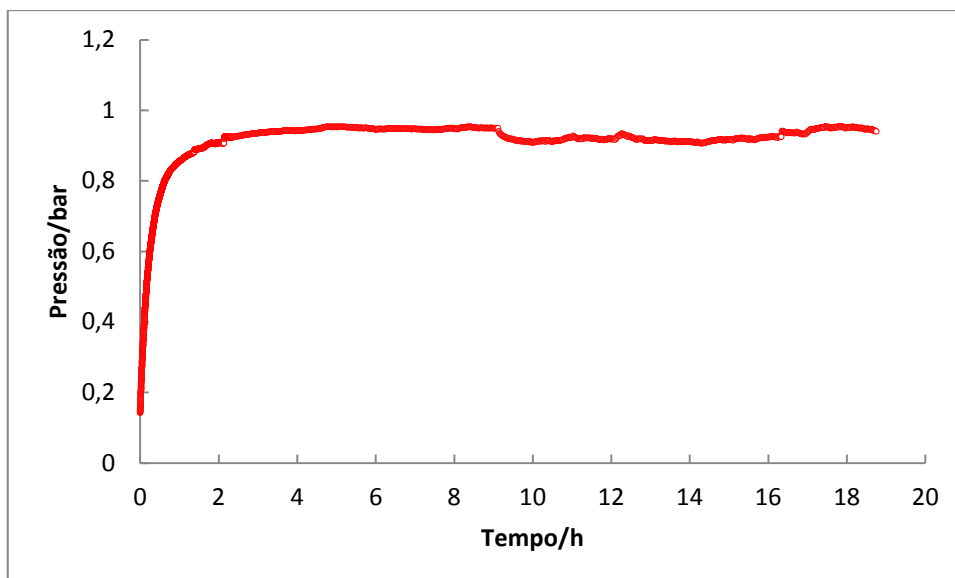
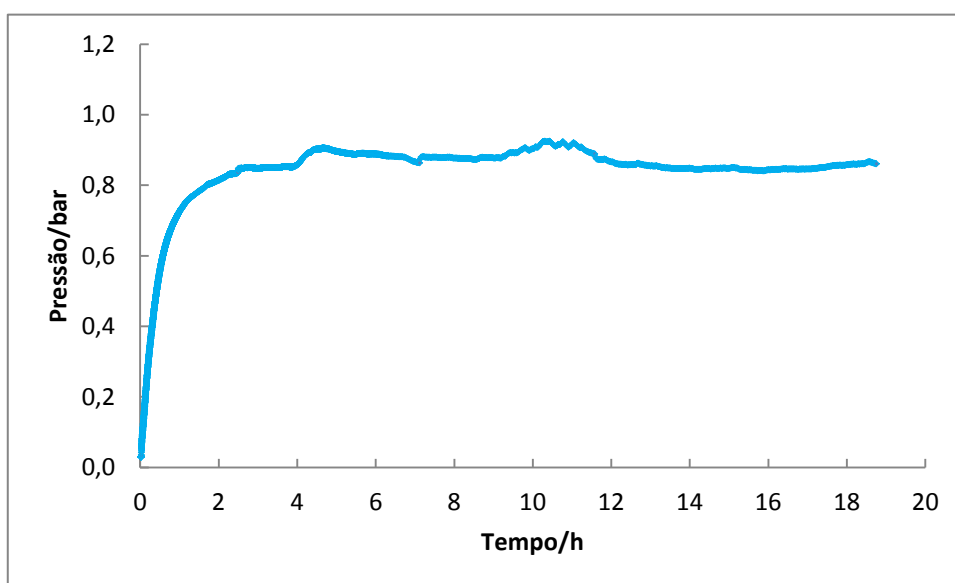
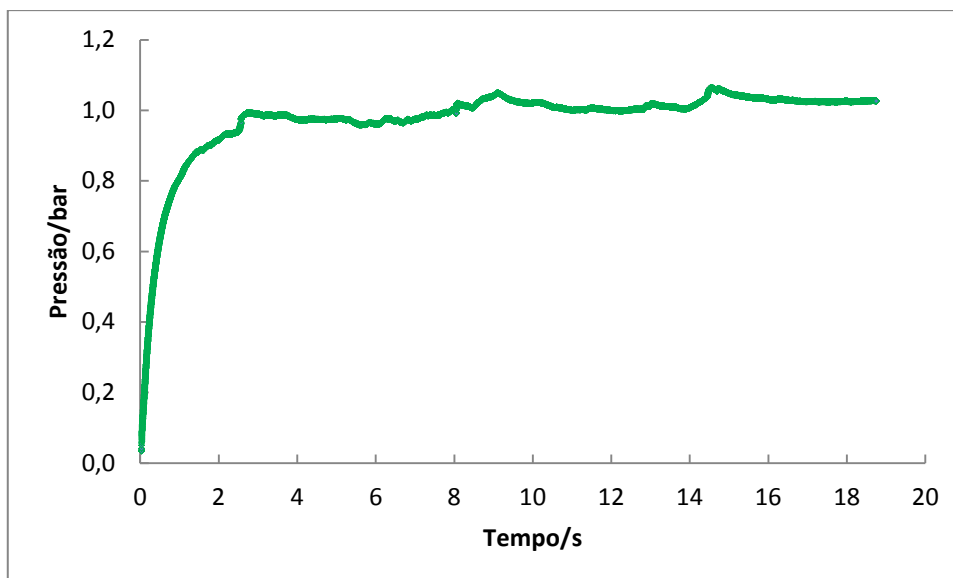
Nas figuras 27, 28 e 29 é possível visualizar a curva da pressão de vapor ao longo do tempo para os diferentes lotes. Da análise dos gráficos verificou-se que a pressão tende a estabilizar para diferentes valores. O lote 3 é o que estabiliza a valores de pressão de vapor mais elevados o que pode significar que possui solventes mais voláteis do que os outros lotes.

O método utilizado deve ser aperfeiçoado uma vez que se verificou que ocorrem pequenas variações de pressão no período em que a pressão tende a estabilizar. Para analisar os resultados de forma mais rigorosa procedeu-se a uma análise estática. Na Tabela 2 são apresentadas as médias e os desvios padrão para as amostras dos diferentes lotes.
